# 建设项目竣工环境保护验收调查表

项目名称：九江市青年南路立交桥护栏、墙体维修改造等工程

建设单位：九江市市政公用设施管理局

2017年7月

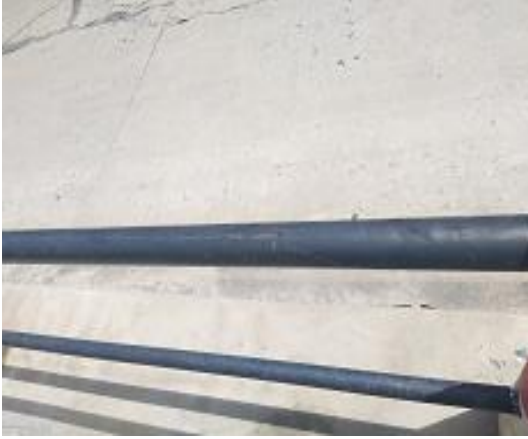
图 1（改造后）

九江市青年南路护栏全长 557 米，高 1.1 米，原护栏年久失修，护漆脱落管材被腐

蚀；现已在护栏刷保护漆，道路平曲线要素满足规范要求，（改造后）见图 1。

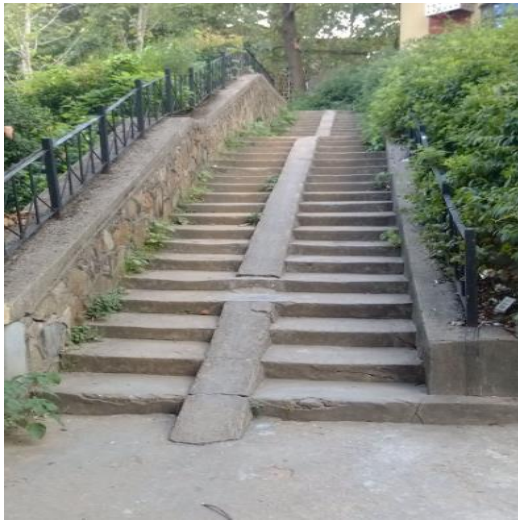
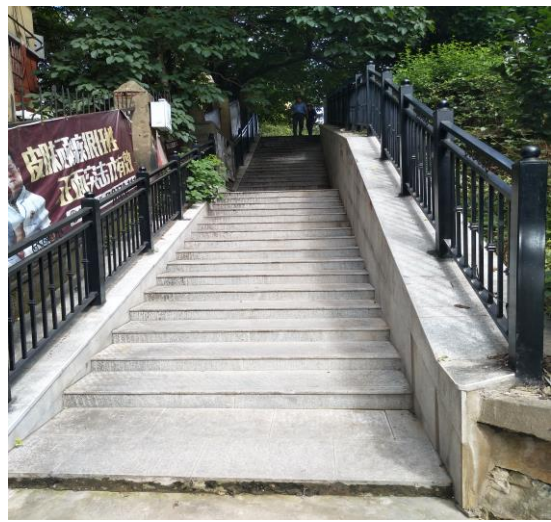
左 图4 右

路面及砼台阶面层采用 3cm 厚拉丝面芝麻灰花岗岩板贴面，拆除原护栏，更换为花岗岩护栏（高度 1.1 米）及砼基础，墙面粉刷出新，浆砌块石墙面重新勾缝。B 区域 7 米长破裂侧墙拆除，并新建 C20 砼挡土墙。见图 4（改造前见图左、改造后见图右）

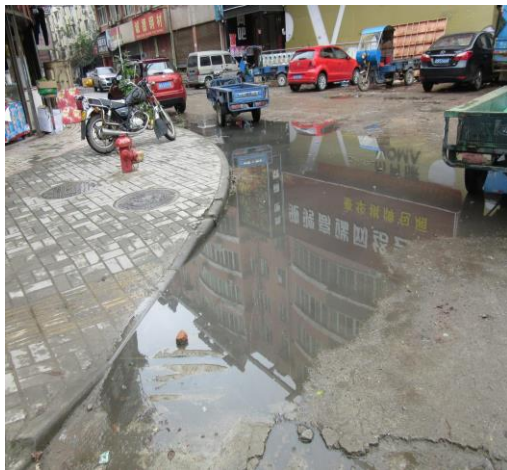
图 5

本设计核心是解决因雨水口和支管缺陷导致的积水问题。九龙街双排 200×200 钢筋砼涵箱位置隐蔽且埋置深，不能采用开天窗的方法将雨水直接导入，在星辉小区门前有箱涵检查井，可另埋设纵向排水管，将雨水通过雨水口和支管导入该检查井内；而老油毡厂积水面积小，可用雨水口收集雨水直接导入九龙街已建成的纵向排水管内。沿九龙街西侧车行道铺设 DN600HDPE 缠绕增强 B 型结构壁管，长 214m。管道基础形式采用 120°带状 C20 砼基础，1:2 水泥砂浆接口。支管采用 DN400 和 DN300II级砼管，管道基础为 360°C20 砼全包封，高度至恢复路面结构底面。改造前后分别见图 5、图 6

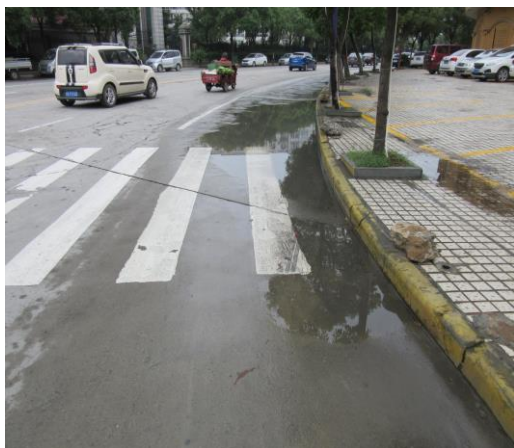
图 7

不存在雨、污混流。东段布设 DN600 承插式钢筋砼II级，长 135m，西段布设 DN600 承插式钢筋砼II级管，长 171m。管道基础形式采用 120°带状 C20 砼基础，结构详见 06MS201-1-21，1:2 水泥砂浆接口。为最大限度地减小对交通的影响和避开其他管线，排水管路 设在距侧石 1.5m 处。支管采用每节 2mDN400II级砼平管，管基为 360°全砼包封，高度至恢复路面结构底部。改造前分别见图 7、图 8。

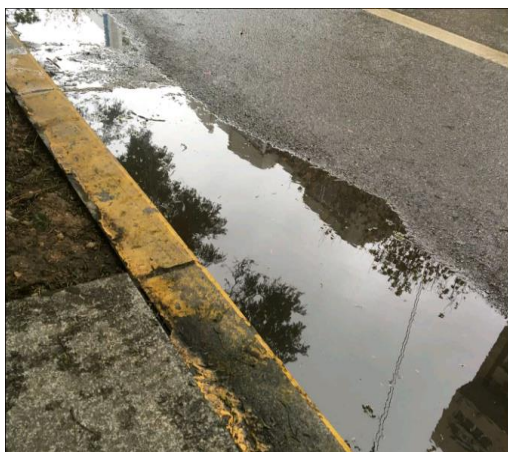
图 9

十里大道人行道下的各类管线复杂情况，本次排水改造以尽量减少工期，降低风险为原则，达到管道畅通，地面无积水的目的。具体改造方案如下：在三中门口及交叉口辅道段增设雨水管道 dn400-dn600（HDPE 缠绕结构 B 型管），分两段接入已建雨水管道内。非机动车道破除后按原结构进行恢复。改造前后分别见图 9、图 10

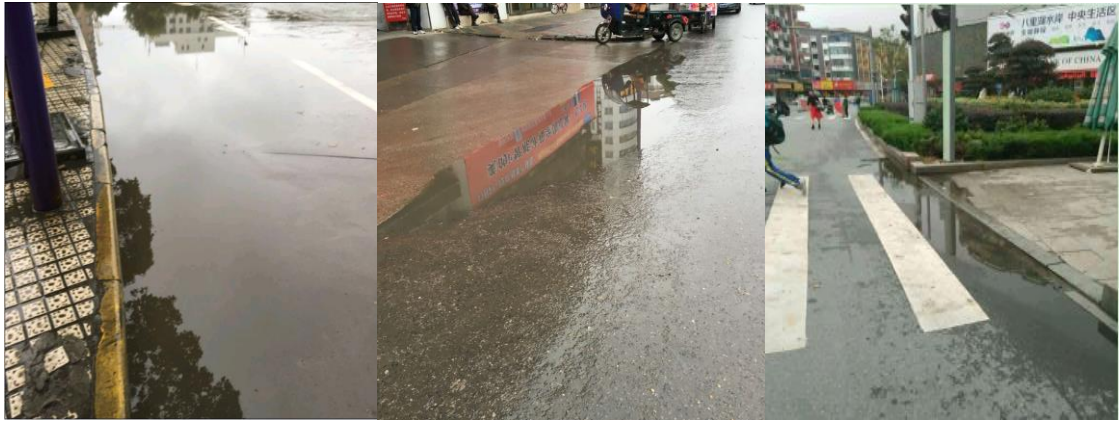
图 11

浔阳区三处积水点，社保局门口：管道损坏严重，重新敷设；南湖 A 座：雨水口泄水能力有限；海关大楼-庐山北路：管道损坏严重，导致部分路段积水。维修改造前后的现状分别见图 11、图 12。

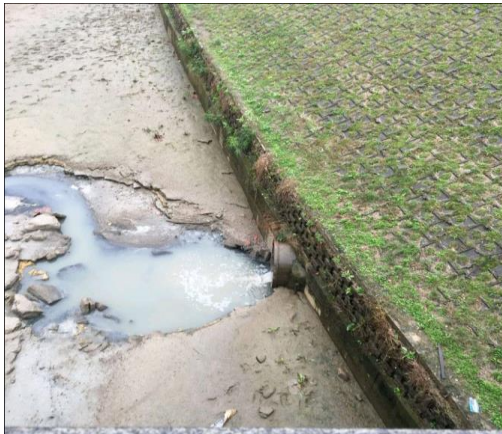
图 13

在出口上游处设计一根 dn1000 污水管 42m，顶管至十里河已建 dn1500 截污管道内，另将该污水出口进行封堵。改造前现状见图 13，改造后现状见图 14。

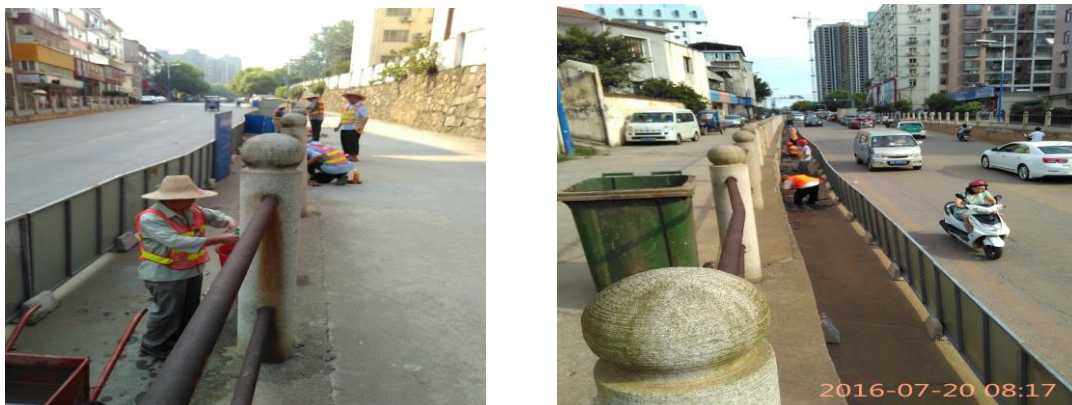
图15 施工现场

青年南路立交桥护栏、墙体维修改造的施工现场如图15，在施工现场沿线布设围栏隔离带，垃圾桶方便行人及施工人员的生活垃圾的集中处理，围栏内外无堆积废弃物，整体环境执行情况到位。

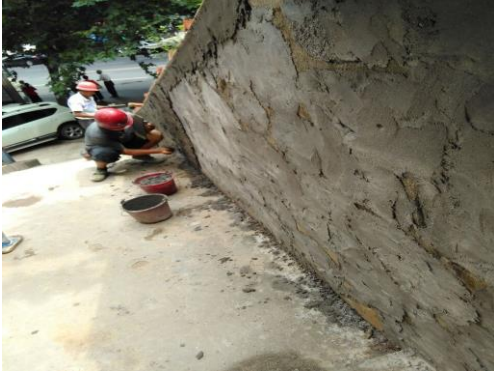
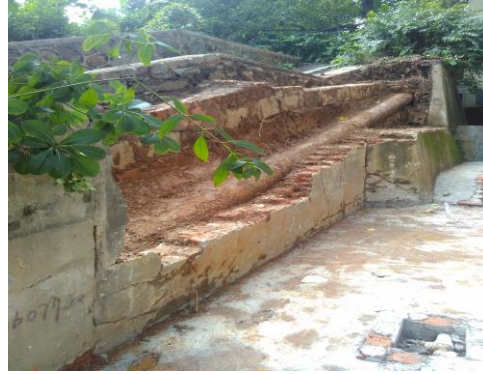
图 16 三里街施工现场

三里街立交桥上下人行通道维修改造（部分）现场见图 16，原开挖的废土方及时清理，在施工时，尽量保持整体环境的干净，地面不遗留混凝土堆积块，生活垃圾及时清理。

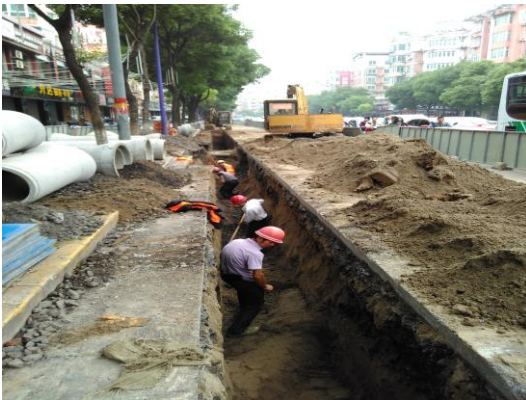
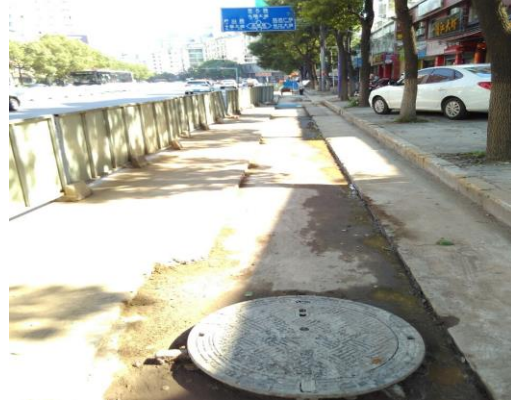
图 17 福建商城段施工现场

福建商城段部分施工现场见图17，在施工期间，废弃土方堆放在围栏以内，高度不超过围栏高度，建筑材料分类摆放，整个施工现场无生活垃圾。现场施工前期（图17左）与施工后期（图17右）对比，除回填的土方外，无废弃土方及建设材料废弃物遗留，清理及时；老油毡厂门口部分施工现场见图18。

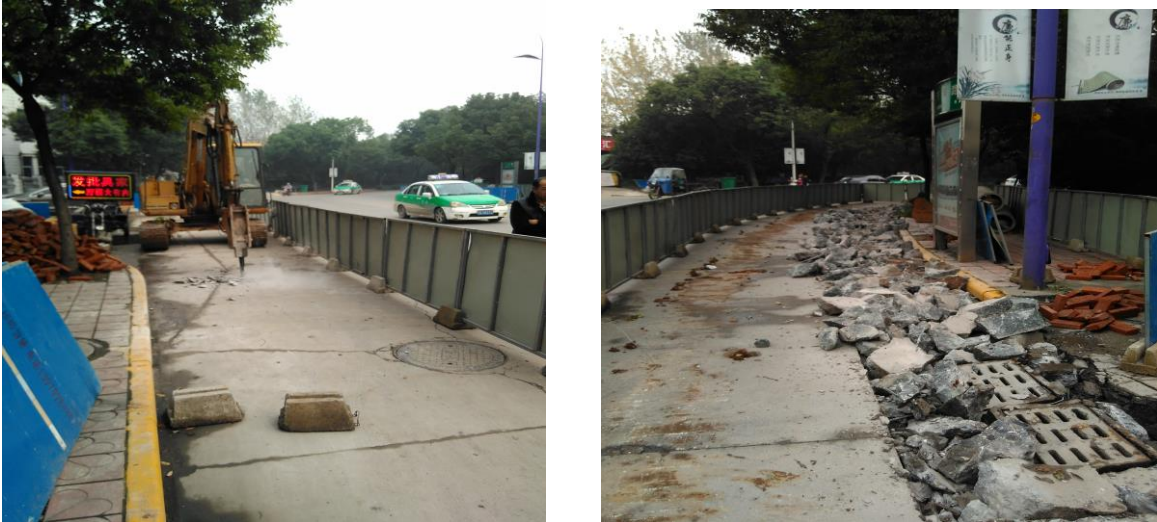
图19 九龙街海关积水改造施工现场

九龙街海关积水改造部分施工现场见图19，在施工场地四周设有围栏，不影响其他道路的通行，场地随时保持地面的干净，废弃土方集中装载运输，不损坏施工范围以外的设施。

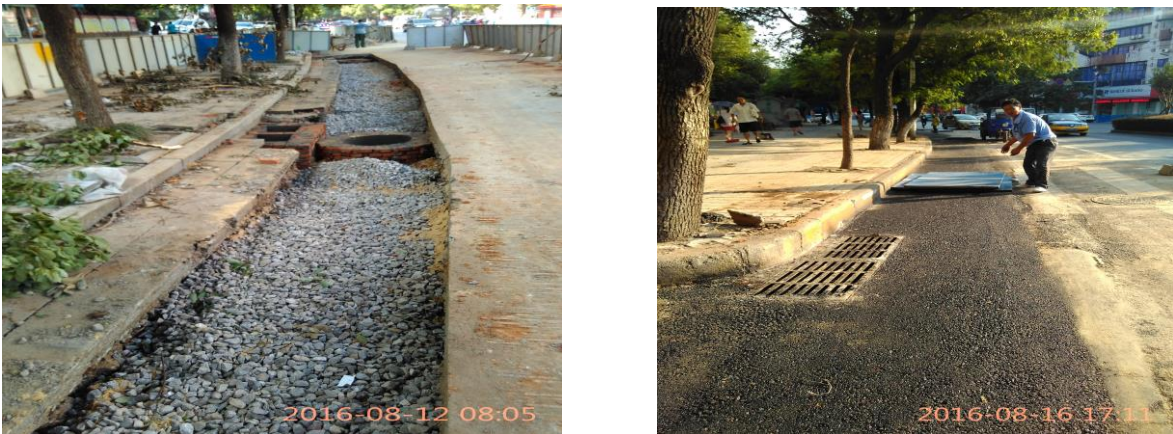
图20 十里大道积水改造施工现场

十里大道积水改造部分施工现场见图20，现场周围设隔离围栏，废弃土方及时清理干净，在休息期间有专人看管现场，确保行人不会误闯入而出现损伤。

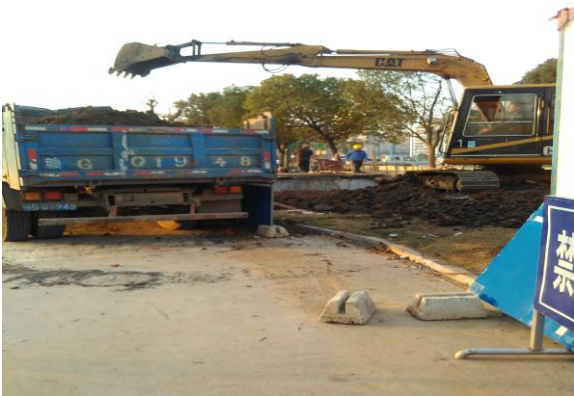
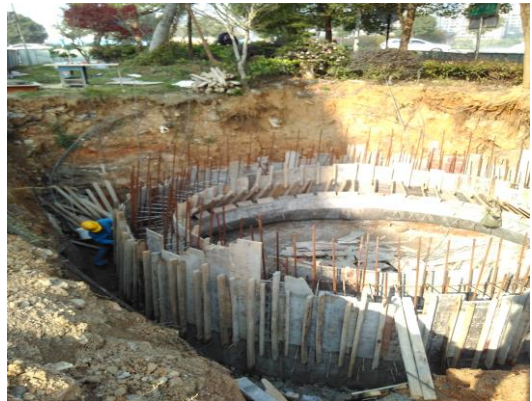
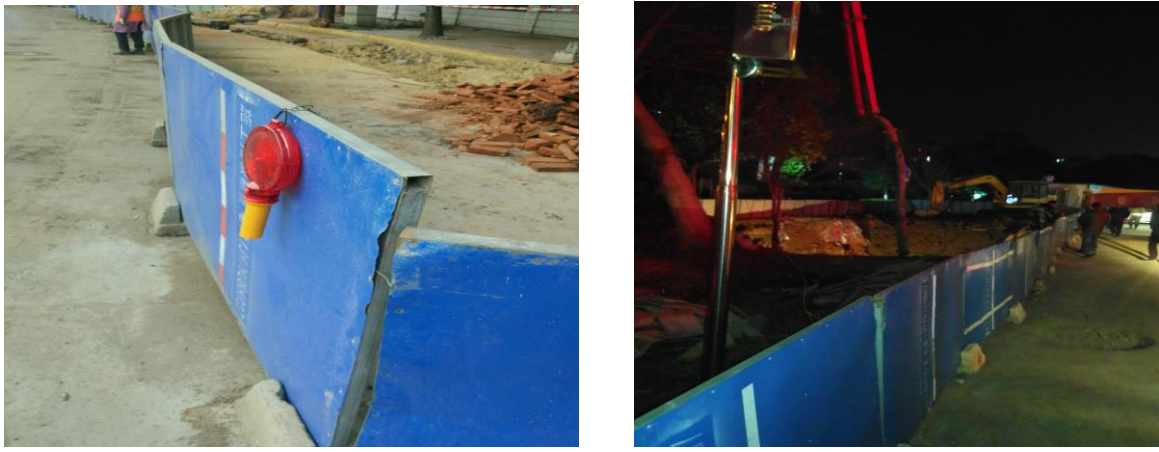
图21 华东二期截污管道改造施工现场

华东二期截污管道改造部分施工现场见图22，场地周围设有围栏防护、围栏上设有安全警示灯，施工建筑材料按类堆放，废土方及时清理，运输车运输时不裸露，路段设置安全提示牌。

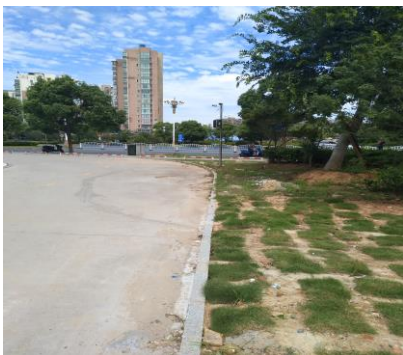
图 10

本项目所改造维修地段基本属于道路路面，地下排污管道，因此，本项目建设对当地植被的总体影响并不大，华东二期截污管在施工期对道路两旁的植被有所破坏，施工完成后植被已恢复。由于干旱的影响，恢复效果有待提高，建设单位后期应对部分地段进行恢复、管理维护。总体来说，项目道路两侧的植物对大气环境的净化有较明显的作用。图 10
