华新（佛山）彩色印刷有限公司三期生产车间扩建项目（首期）竣工环境保护
验收报告表

建设单位：华新（佛山）彩色印刷有限公司

编制日期：2018年10月

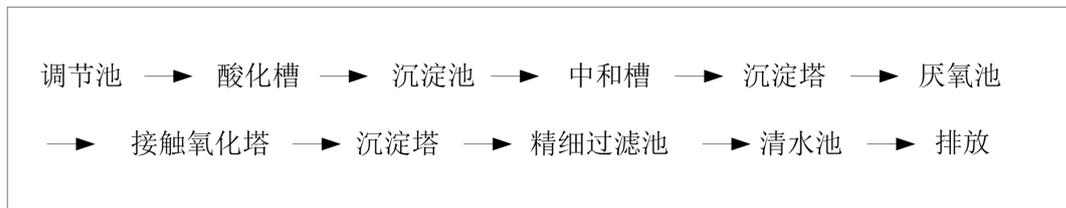
图 4-1 工业废水处理工艺流程图

本扩建项目生产废水主要来自晒平版、出 PS 版工序和印刷机清洗过程中产生的工业废水，主要无因子为 COD_{Cr}，BOD₅、SS、色度等。根据工业废水水质特征，建设单位已配套建设并正常使用污水处理站，处理工艺流程见图 4-1。根据建设单位提供的资料，项目扩建新增工业废水量约 2t/d，合约 640t/a。项目废水处理设备能容纳新增工业废水量。项目废水处理设备已于 2008 年 9 月 5 日通过佛山市禅城区环境保护局验收，详见禅环验[2008]136 号（附件 5）。

工业废水经自建污水处理站处理达到广东省《水污染物排放限值》（DB44/26-2001）中的第二时段一级标准（适用范围为其他排污单位）后，进入生产大楼内部作为冲厕用水使用。

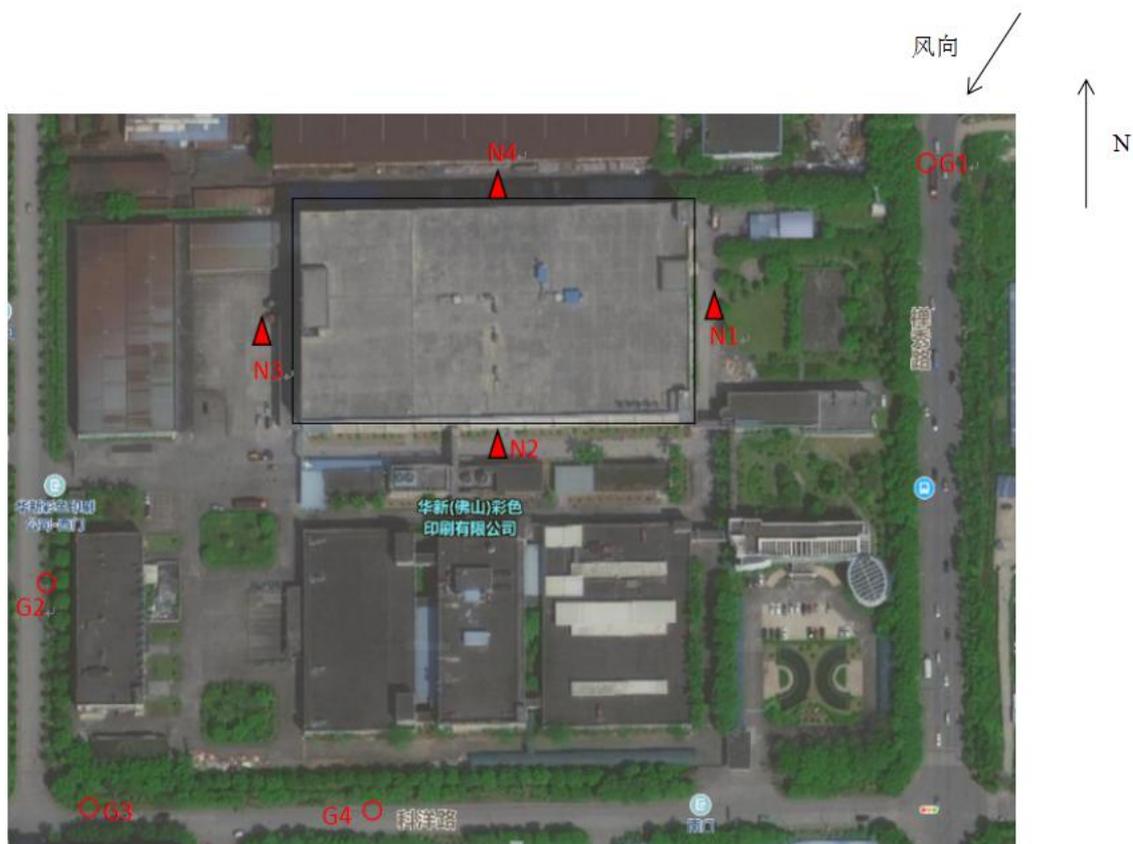
图 7-1 噪声和无组织废气监测点位图

根据环评及批复的要求，结合本扩建项目特点，确定本扩建项目验收监测内容与评价标准，详见下表 7-1~表 7-4，监测点位图详见下图 7-1。

注：图中“▲”表示噪声监测点位；“○”表示无组织废气监测点位。
