昆山元茂电子科技有限公司  
场地环境现状调查报告

江苏国森检测技术有限公司  
二〇一九年一月

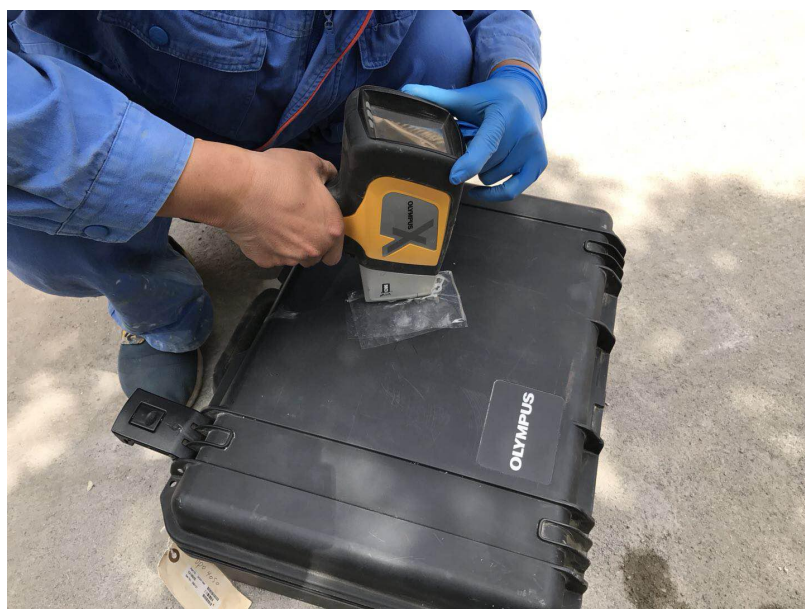
图 5-4 重金属污染物 XRF 快速检测

在现场进行快速检测，对于重金属污染物采样 XRF 快速测定其中的含量。。在各采样点最大采样深度处，如果土样中重金属中的一种或者多种指标超标筛选值评价标准 30%，则继续加深采样，如果不超过 30%可不进行该深度样品采集。

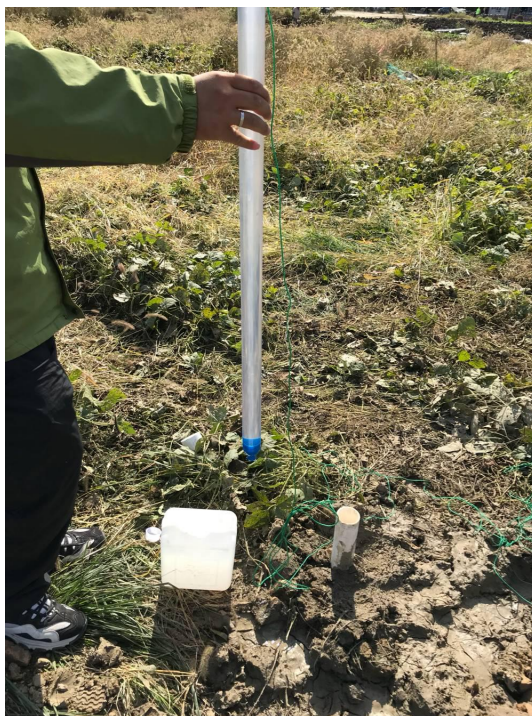
图 5-8 地下水样品采集

（5）监测井洗井结束，用结实细绳绑系无污染贝勒管，将贝勒管下入监测井，上下缓慢拉动贝勒管直至贝勒管中充满地下水，缓慢提出后将地下水注入并充满采样瓶，40mL 顶空瓶充满并旋紧瓶盖后倒立观察瓶底是否有气泡，如有气泡需再次缓慢倒入少量样品，直至水样成凸形，盖紧瓶盖后观察有无气泡，如此多次直至采样瓶中无气泡。
