# 昆山高比装饰工程有限公司新建项目 竣工环境保护验收监测报告

建设单位： 昆山高比装饰工程有限公司

2019 年 02 月

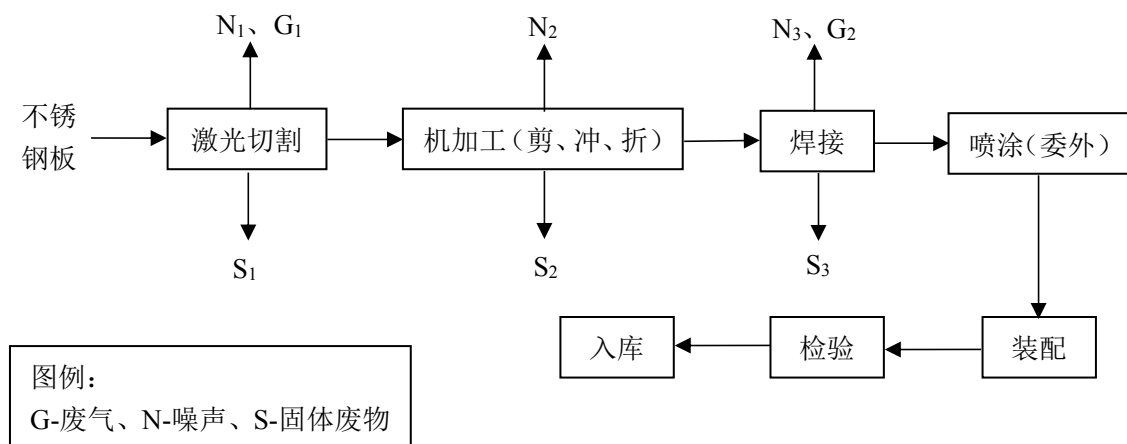
图 3.6-1 生产工艺流程图

**激光切割：**根据产品设计要求，通过激光切割机将金属材料加工成型，作业过程中会产生金属边角料 S<sub>1</sub> 少量粉尘 G<sub>1</sub> 和噪声 N<sub>1</sub>。

**机加工：**对型材进一步加工，通过剪板、冲压、折弯、刨槽等机器加工至所需规格、形状，机加工作业过程中产生金属边角料 S<sub>2</sub> 和噪声 N<sub>2</sub>。

**焊接：**按照产品所需规格、形状进行焊接，焊接采用气保焊，作业过程中产

生焊接烟尘 G<sub>2</sub>、少量废焊渣 S<sub>3</sub> 和噪声 N<sub>3</sub>。

**喷涂：**委外喷涂；

**装配：**将加工好的零部件装配在一起；

**检验、入库：**产品经检验合格后，入库待售。

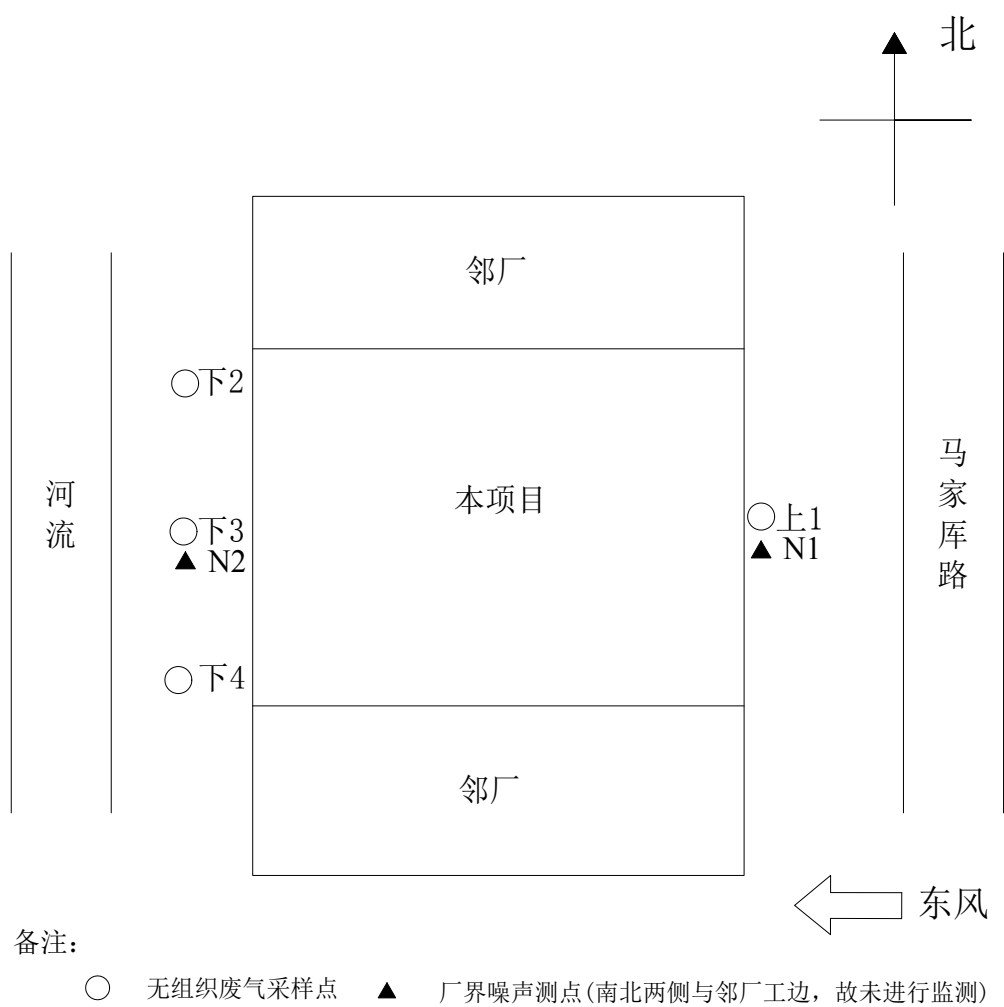
图 7.1-1 项目监测点位示意图

| 检测内容 | 布点位置 | 测点编号 | 频 次 | 检测项目 |
|---|---|---|---|---|
| 无组织废气 | 见图 7.1-1 | ○1 上风向 | 2 天×4 次 | 颗粒物 |
| | | ○2 下风向 | | |
| | | ○3 下风向 | | |
| | | ○4 下风向 | | |

| 检测内容 | 布点位置 | 测点编号 | 频 次 | 检测项目 |
|---|---|---|---|---|
| 噪声 | 见图 7.1-1 | N1-N4 | 2 天×4 点（昼） | 厂界噪声 |

本项目噪声监测点位示意图见图 7.1-1。

检测结果表明:验收监测期间,项目颗粒物排放检测最大浓度为 0.335mg/m<sup>3</sup>,符合《大气污染物综合排放标准》(GB16297-1996)表 2 标准。

以上验收监测结果表明:验收监测期间,该公司东、西厂界昼间环境噪声监测值均达到《工业企业厂界环境噪声排放标准》(GB12348-2008)3 类标准的限值要求。

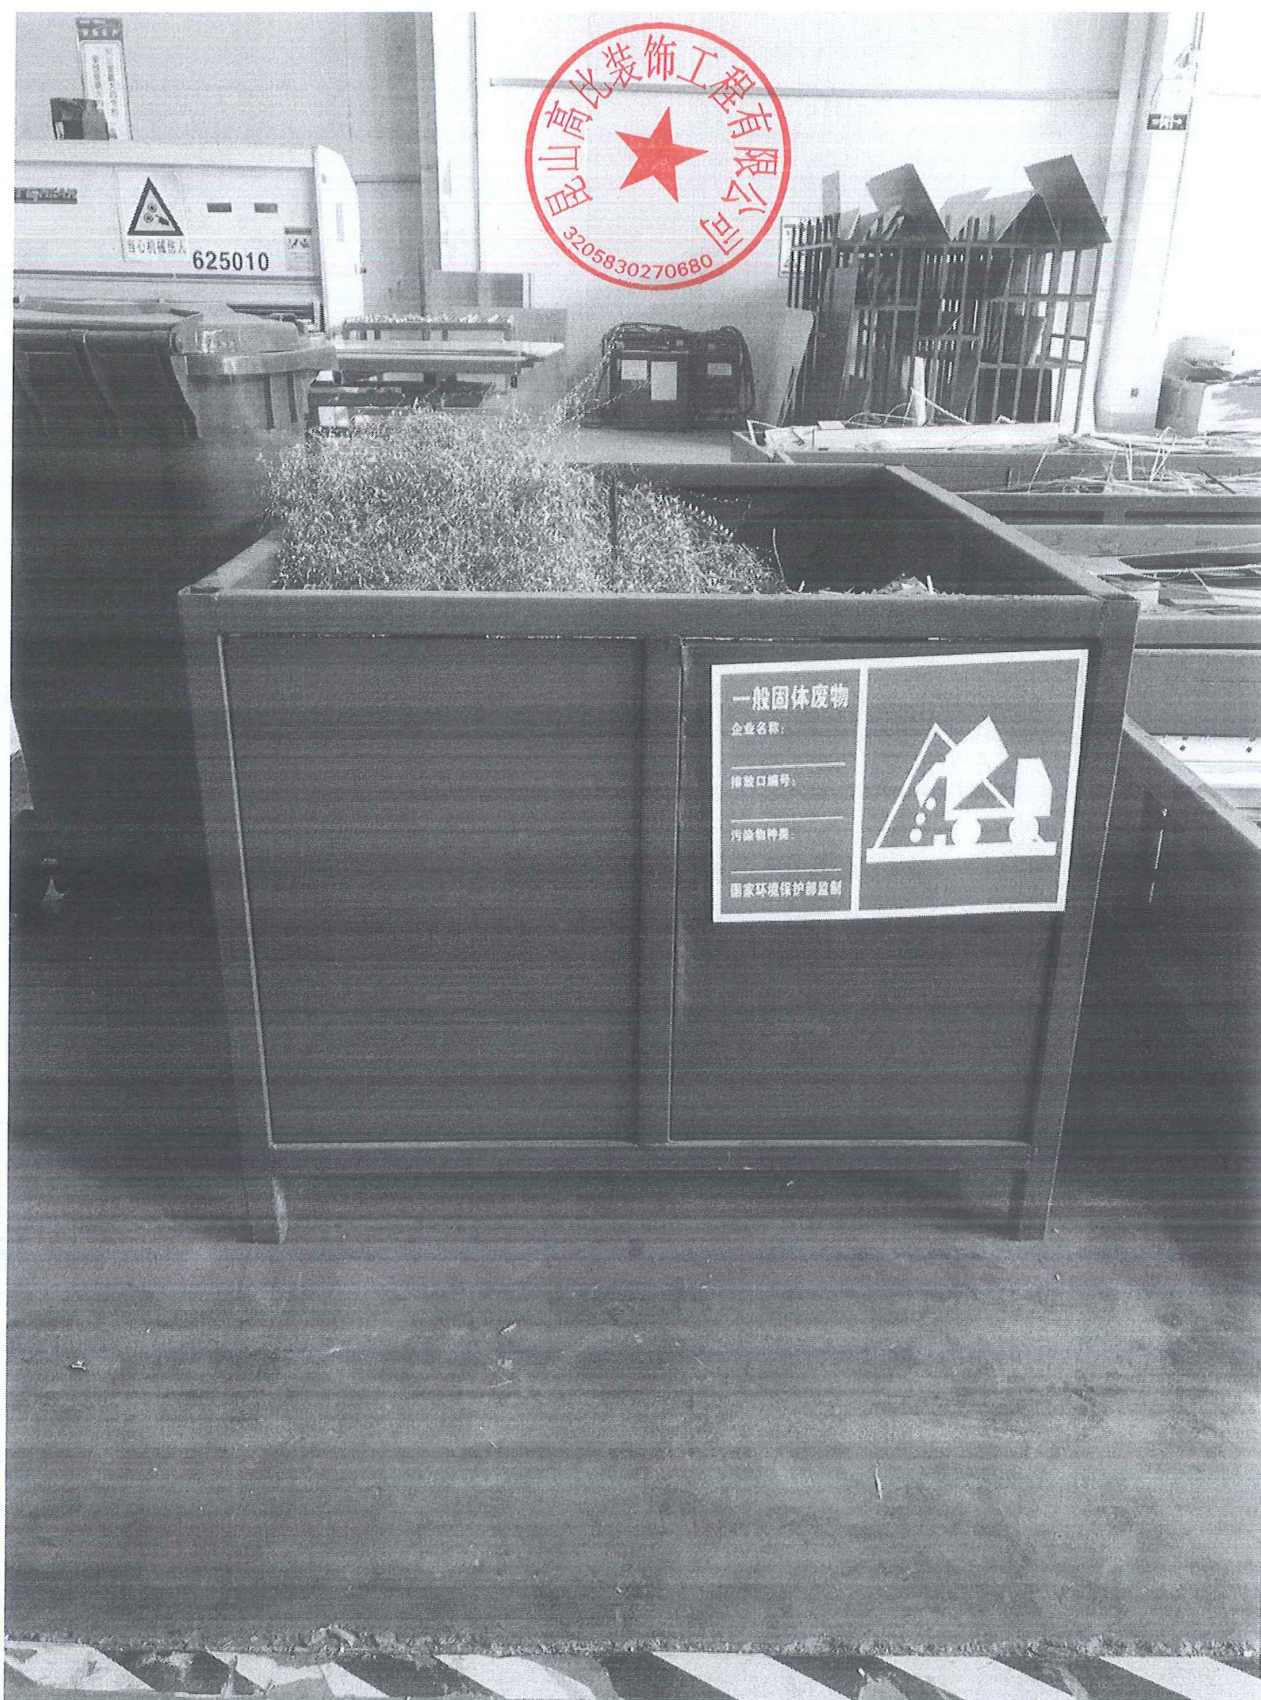
图 1 一般固废暂存点
